SAILOR

144

November 1992

ERROR 73 OG ERROR 75 PÅ SAILOR AT2110

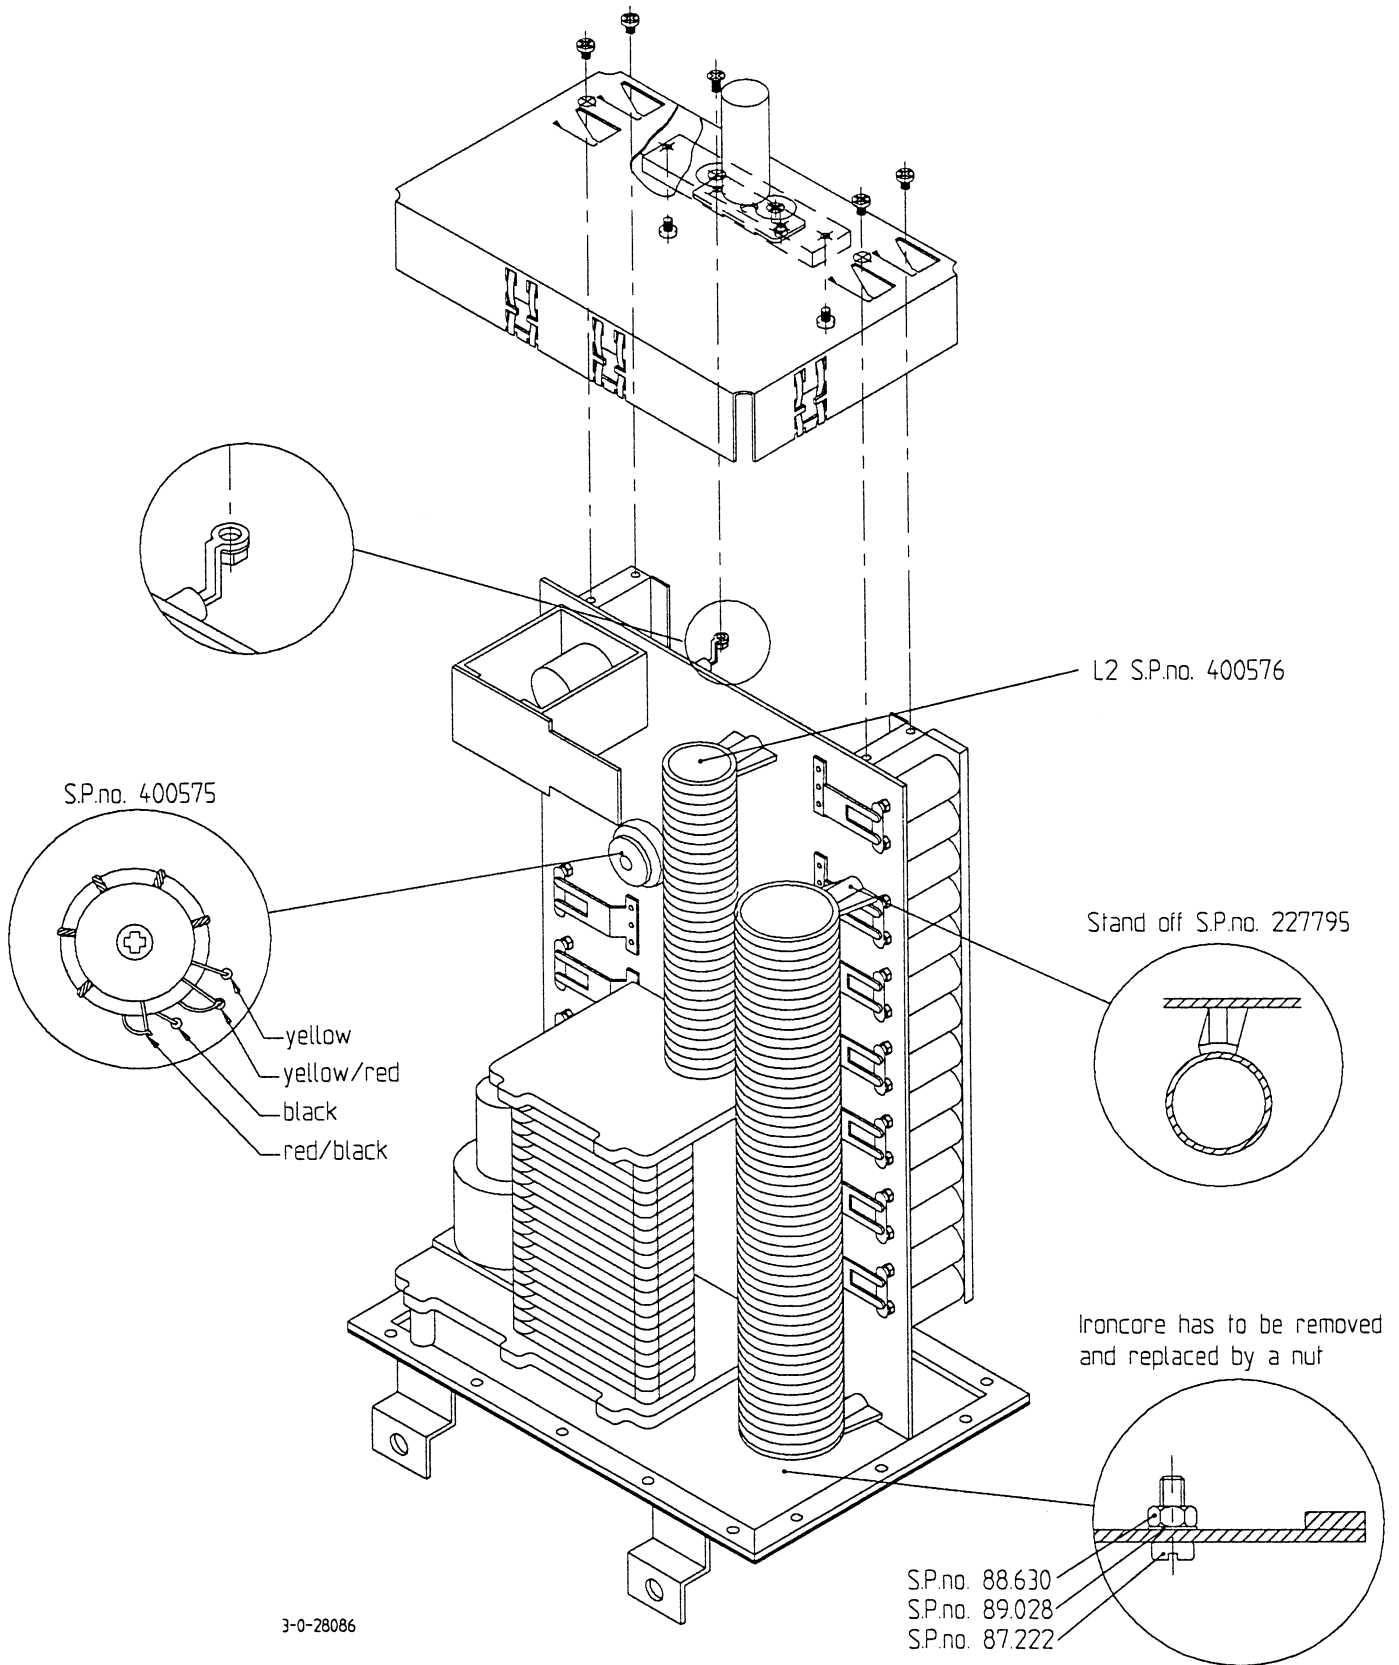
Fig. 1

Via tilbagemeldinger fra markedet har vi erfaret, at der på SAILOR AT2110 nogle gange opstår ERROR 73 og ERROR 75. Vi har derfor lavet nogle modifikationer for at forbedre SAILOR AT2110.

- 1) TR1 på main board skal skiftes til S.P. nr. 400575. M.h.t. montering se fig. nr. 1.
- 2) L2 på main board skal skiftes til S.P. nr. 400576. M.h.t. montering se fig. nr. 1.
- 3) Stand-off i øverste del af L1 skal skiftes til den nye type S.P. nr. 227795. M.h.t. montering se fig. nr. 1.
- 4) Jernkernen nederst på L1 skal fjernes og erstattes af en møtrik. M.h.t. montering se fig. nr. 1.
- 5) Software i SAILOR T2130 skal skiftes til C10830. Efter udskiftning af software skal der isættes en jumper i P02 position 1, se fig. nr. 2.

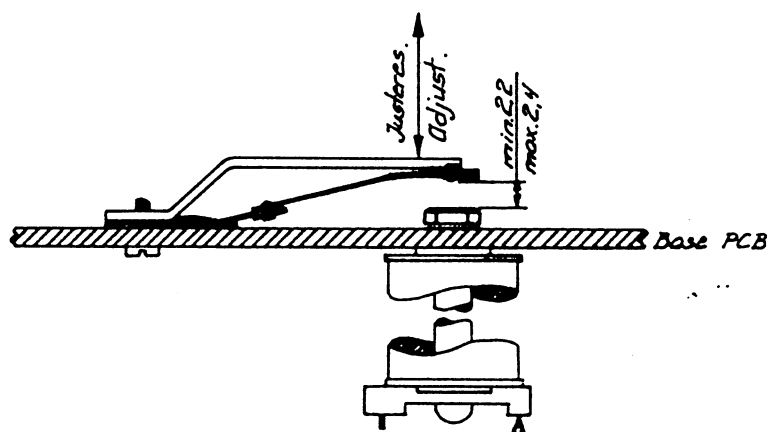
Fig. 3

Se efter, at der ikke opstår gnister i SAILOR AT2110.

Hvis der opstår gnister ved relæet, kan relæet justeres ved at bøje messingdelen af relæet, se fig. nr. 3.

1. Check omskifteafstanden $\frac{\text{min. } 2,2}{\text{max. } 2,4}$
2. Check at relæet fungerer ved 16V.
3. Check at relæet ikke fungerer ved 12,8V.
