SAILOR

Service Information No.
Kundendienst-Mitteilung No.
Service Information No.
Información de servicio No.
Servicemeddelelse No.

25

Forstyrrelser af Decca-modtagning forårsaget af SAILOR 26D.

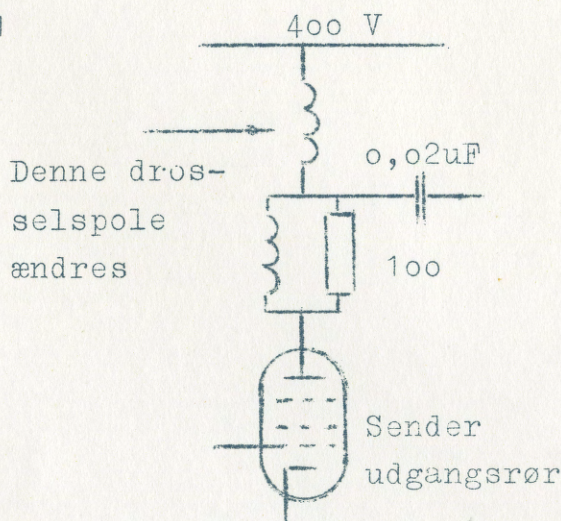
Fig. 1

Årsagen er, at støjspændinger fra DC-converteren og i nogle tilfælde selvsvingninger i modulatorens anode kan finde vej ud på senderantennen.

Drosselspolen, der sidder monteret umiddelbart foran udgangsrøret, består af 3 sektioner. Ændringen består i at fjerne den sektion, der befinder sig længst væk fra fastspændingensenden.
