ANGÅENDE PROBLEM MED DET LILLE RELÆ RE3 I H1235

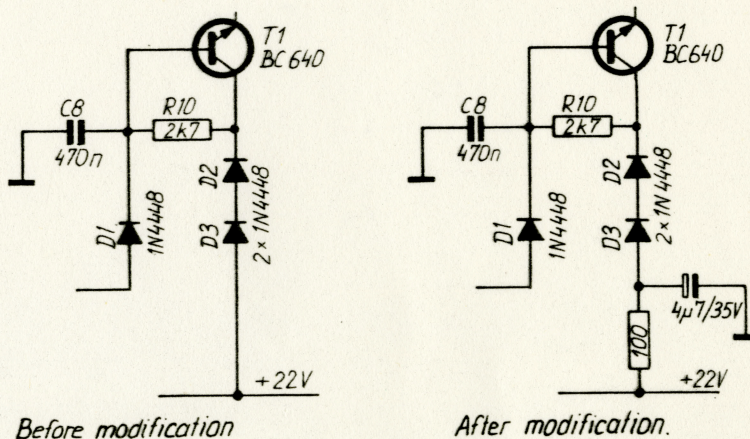
Vi har erfaret, at hvis T1130 bliver installeret med vanskelige jordingsforhold, kan der opstå problem med RE3 (SDS DR 15V); idet der kommer HF indstråling i T1 (BC640) på switch board i H1235.

Hvis De udskifter et defekt RE3 i H1235, anbefaler vi, at De udfører følgende modifikation.

1. Afbryd forbindelsen til anoden på D3.
2. Monter en 100 ohm's modstand i serie med D3.
3. Monter en 4u7/35V elektrolyt kondensator fra stel til knudepunktet mellem D3 og 100 ohm's modstanden.

I H1235 med serienr. højere end 291310 er modifikationen indført fra fabriken.
