# Technical News

**SAILOR**

NUMMER 1

SEPTEMBER 1993

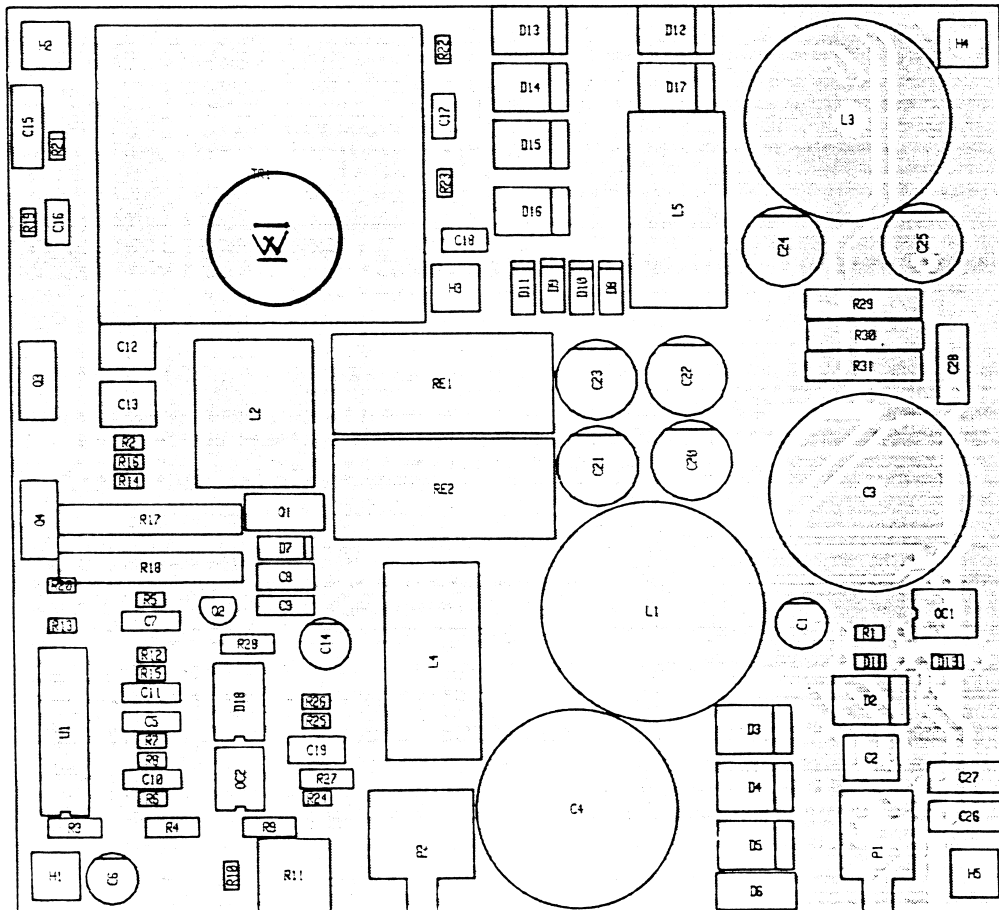
På strømforsyningsmodul 5-0-26409 (S.P. nr. 626409) version E eller lavere kan der forekomme afledning mellem batteri og stel. Årsagen er kortslutning på undersiden af printet, forårsaget af 2 streger ved W, som er printfabrikantens logo. Venligst se vedlagte tegning.

View from component side with lower side tracks.
