Technical News

SAILOR

NUMMER 2

FEBRUAR 1994

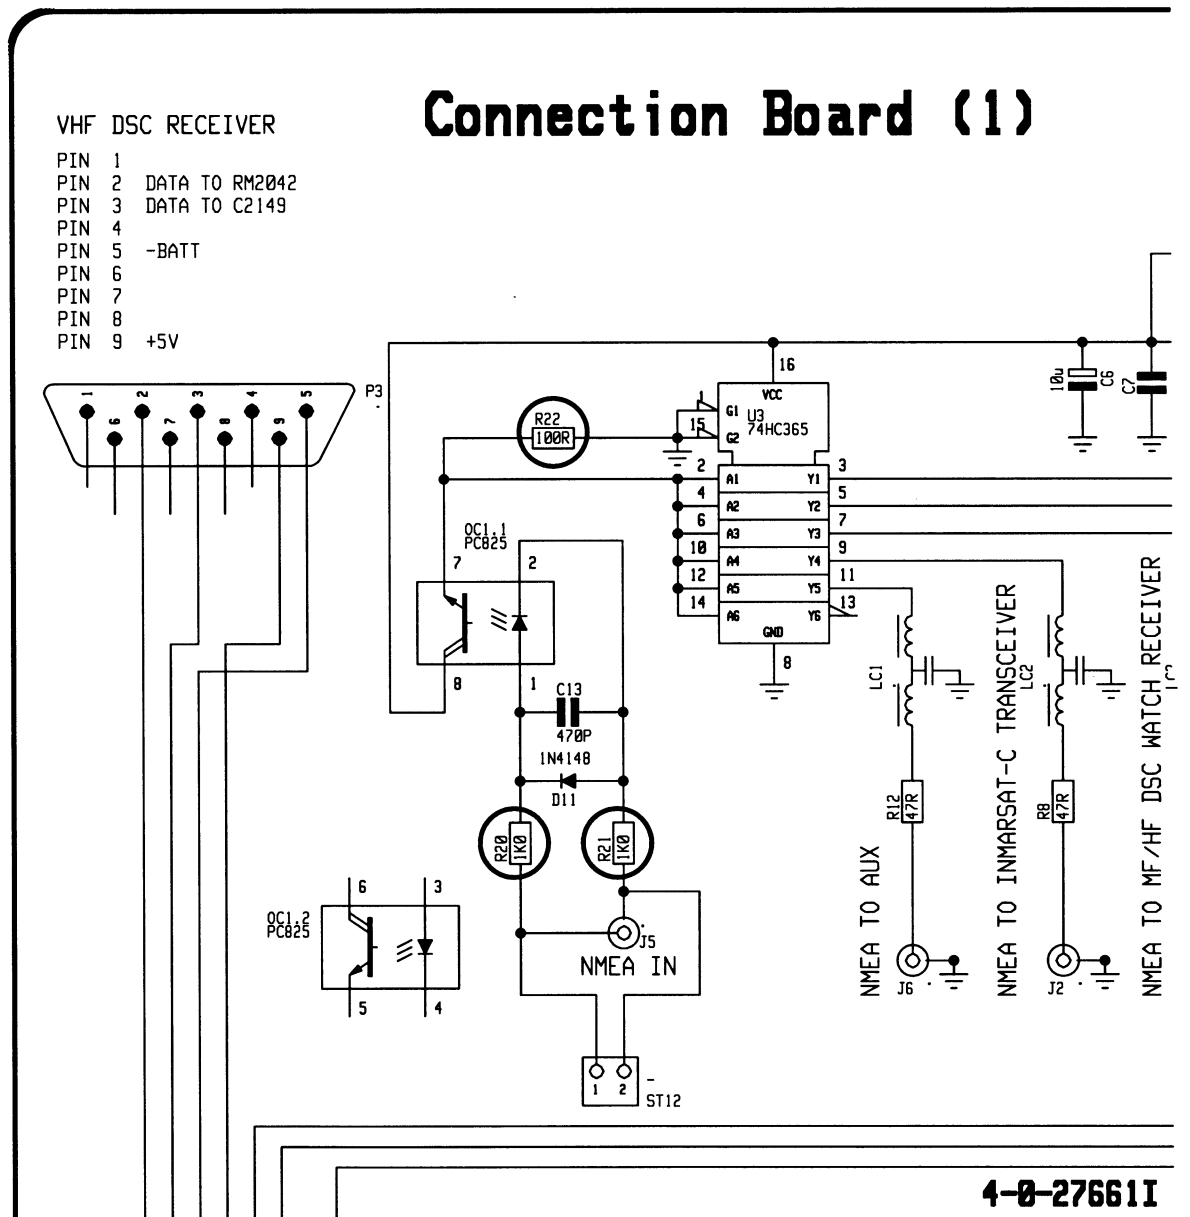
Vi har opdaget, at i konsoller med connection board 1, version 4-0-27661 I, virker opto koplere OC1-1 på NMEA indgangen ikke korrekt, og derfor er NMEA blokeret i disse konsoller.

- R20 er ændret til 1 k ohm
- R21 er ændret til 1 k ohm
- R22 er ændret til 100 ohm

Efter denne modifikation vil konsollen acceptere NMEA signaler mellem 2,5 og 15 V som logisk høj og mindre end 1 V som logisk lav.

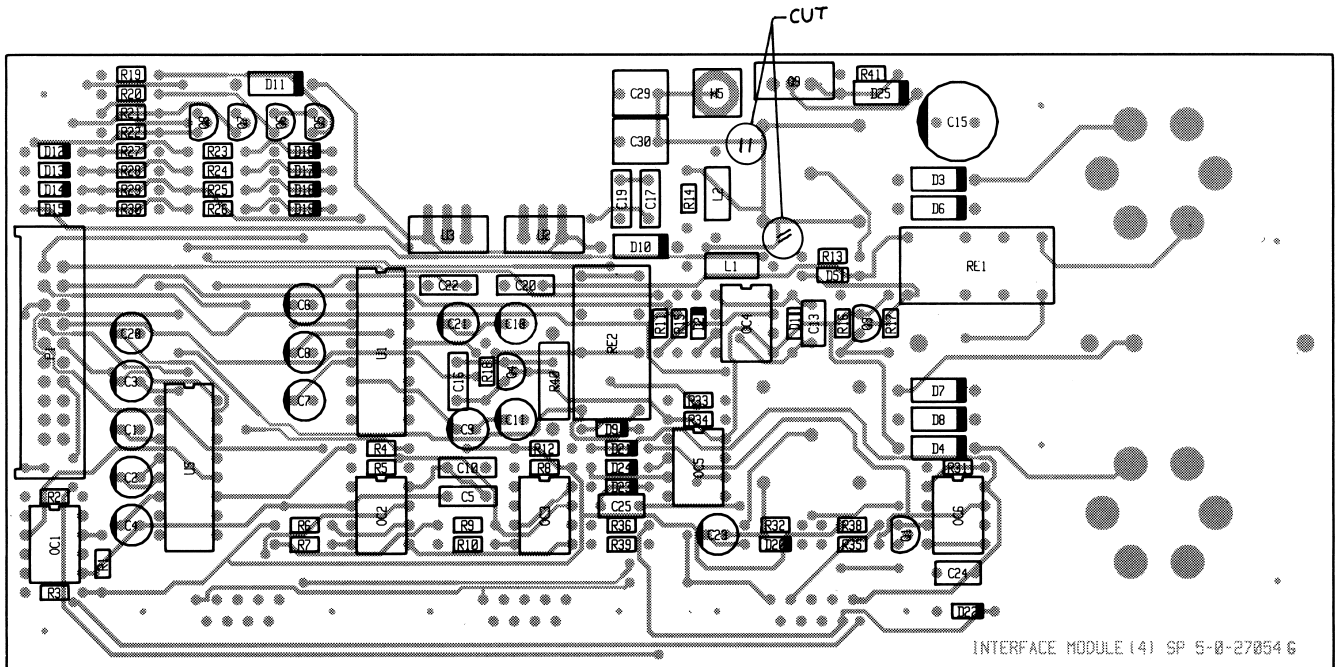
I enkelte installationer med C2149 har vi set problemer med NMEA, når den forbindes til C2149. Grunden til dette kan være, at NMEA indgangen på C2149 ikke er isoleret.

Seen from component side with upper side tracks.

For at isolere NMEA indgangen skal man skære to printbaner og lave en ny forbindelse, se venligst vedlagte tegning.

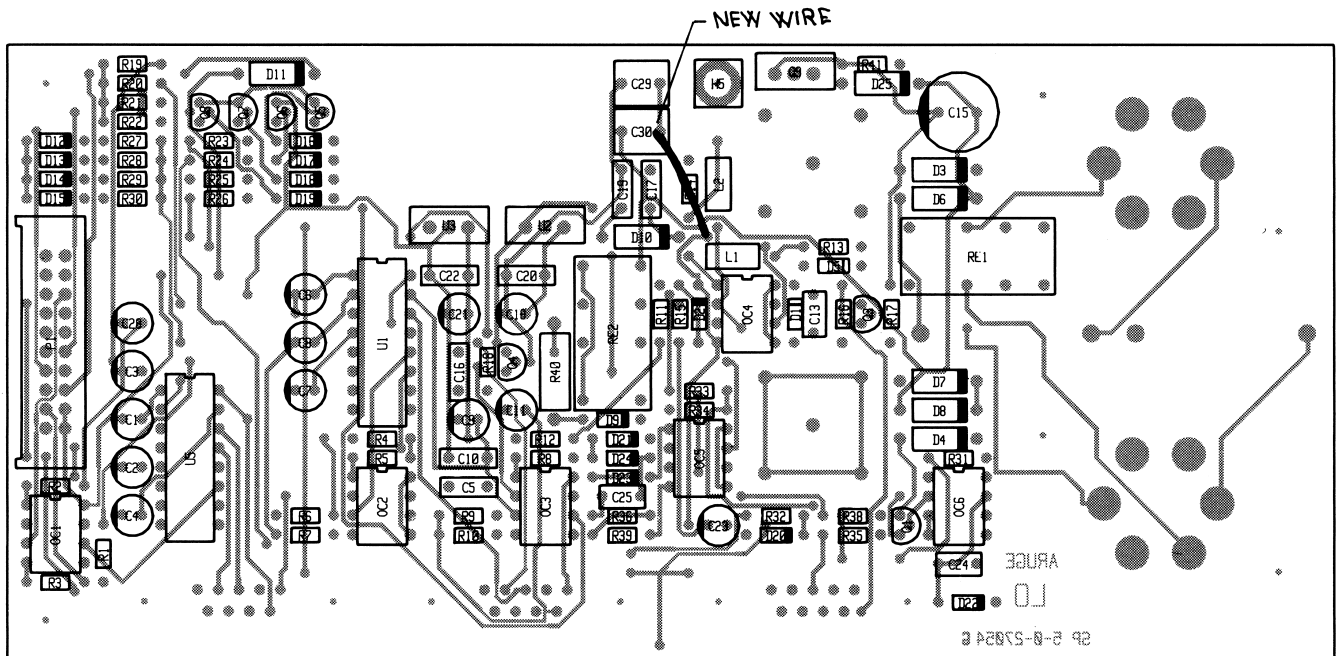
Seen from component side with lower side tracks.
